# Vorhaben

# "Zustandskataster Kirchenburgen"

Ein Beitrag zur Bewahrung deutschen Kulturerbes in Südosteuropa

(Auszug aus der Projektbeschreibung)

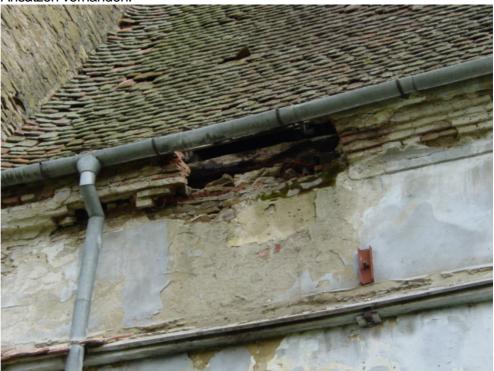
Typisches Schadensbild

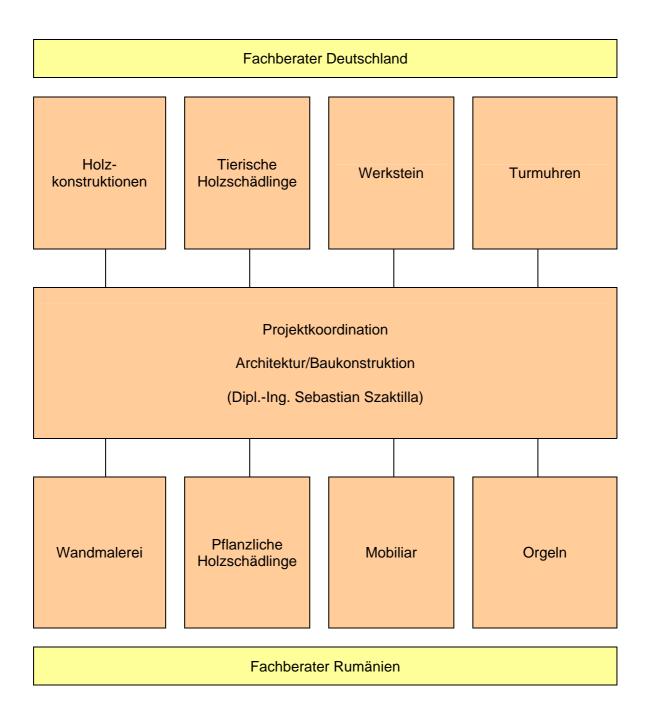
# Anlage A3

# **Projektstruktur (Phase 2)**

Für Fragen betreffend die künstlerische bzw. technische Ausstattung der Kirche und biogener Schädlinge werden je nach Sachlage gezielt örtliche bzw. internationale Fachberater hinzugezogen (siehe Anlage A3). Diese erstellen eigenverantwortlich Kurzberichte, die in den Zustandsreport integriert werden.

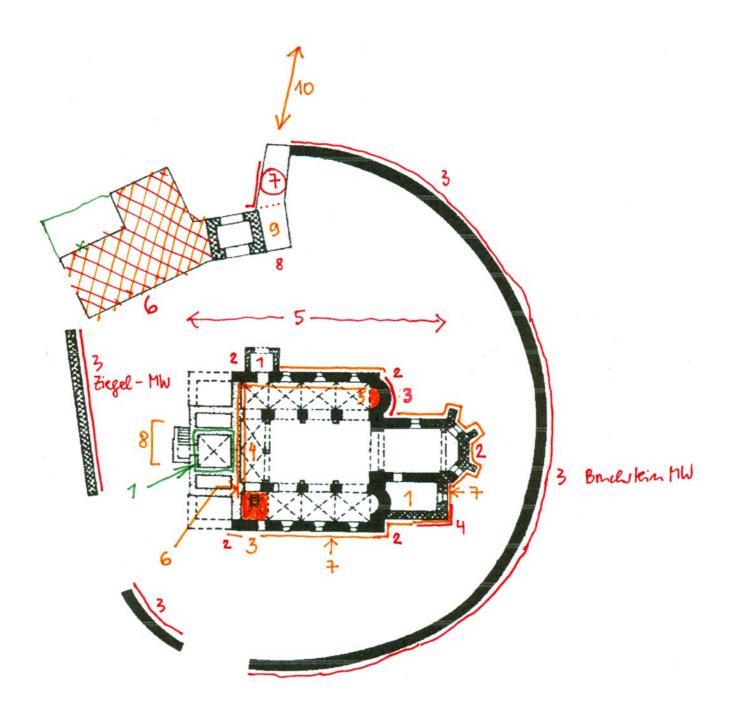
Schadenskartierung

Quelle: Fabini 1997. Der Lageplan wurde nachbearbeitet. Norden = oben

Die statisch-konstruktiven Schäden und Mängel werden nummeriert und in einen Lageplan eingetragen. Bereits während der Erfassung erfolgt die Einordnung der Befunde in Gefährdungsklassen. Durch die farbige Kennung und die Art der grafischen Verarbeitung ergibt sich ein klares, gut lesbares Bild (siehe Anlage A4.2)
